# Leckageortung

## MUSTERBERICHT

| Objekt | Beispielobjekt A - Flachdach eines Gewerbegebäudes |
| Berichtsnummer | MUSTER-001 / Auszug aus einer Dokumentation |

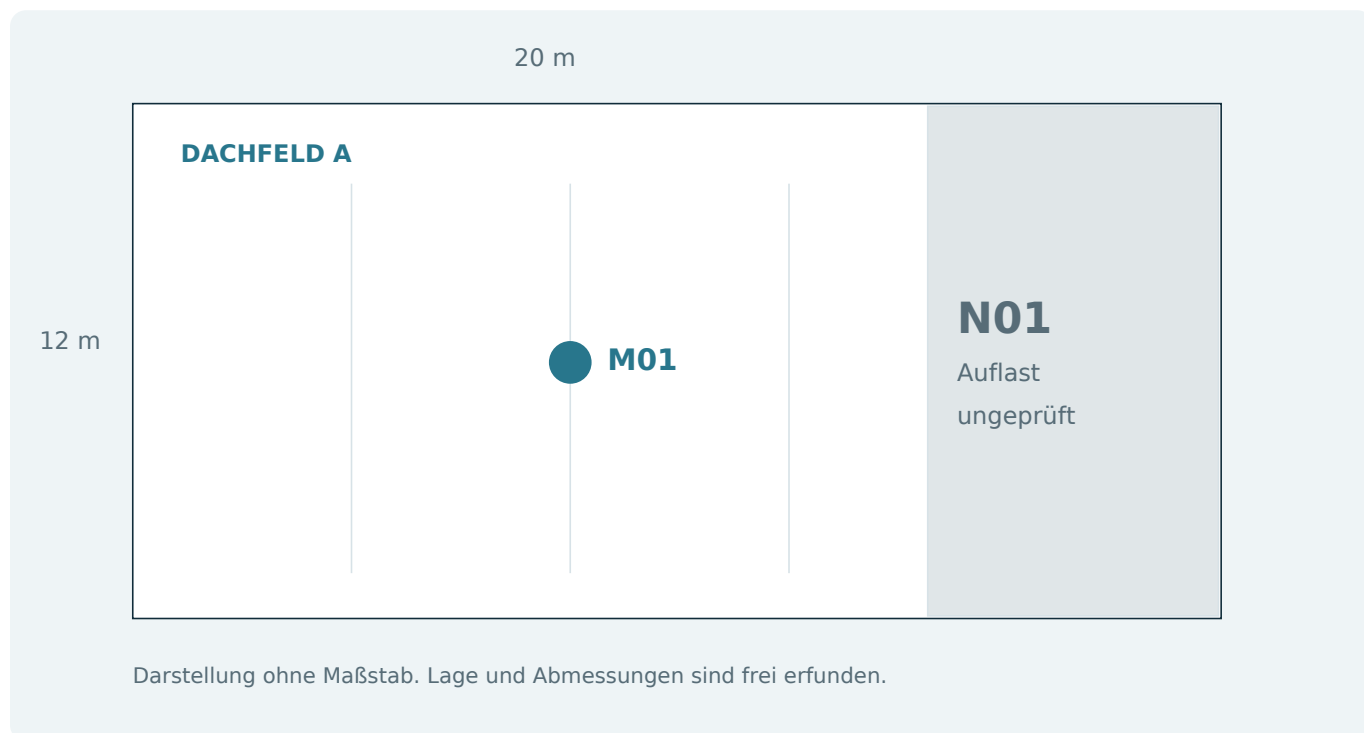
## 01 Schematische Schadensskizze

| ID | Feststellung | Weiteres Vorgehen |
|---|---|---|
| <b>M01</b> | Öffnung in der Abdichtung im zugänglichen Dachfeld.<br>Bezug: Foto 01 auf Seite 3. | Fachbetrieb hinzuziehen;<br>anschließend prüfen. |
| <b>N01</b> | Auflast verhindert die Prüfung. Keine Aussage zur<br>Dichtheit dieses Bereichs. | Zugang und ergänzende<br>Untersuchung abstimmen. |

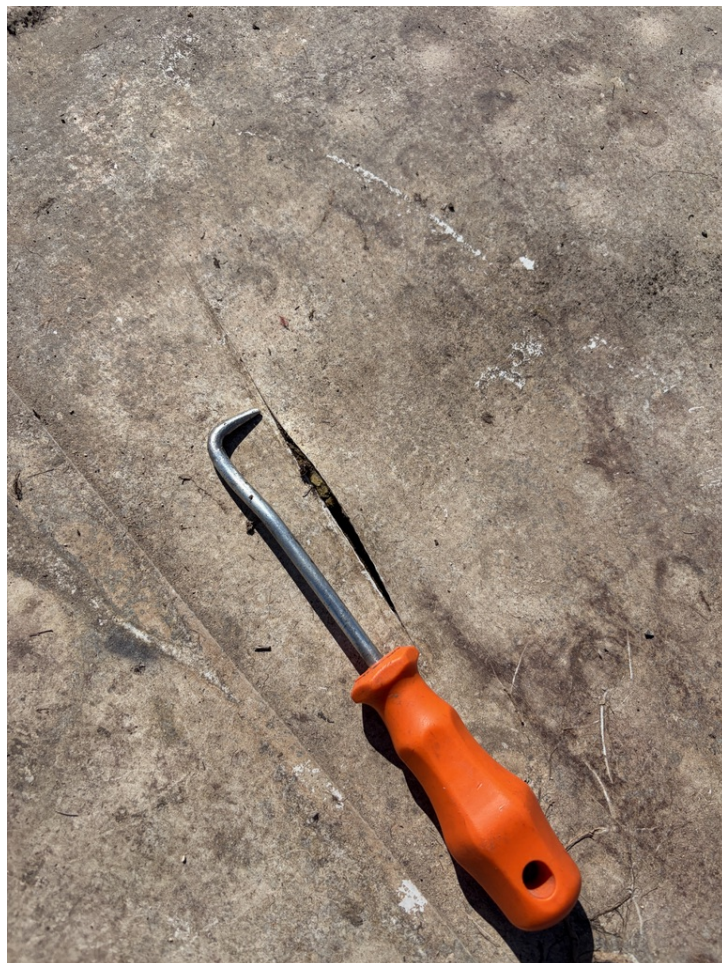
**FOTO 01**

## 01 M01 / Öffnung in der Abdichtung

Eine längliche Öffnung in der Abdichtung.  
Daneben liegt ein Prüfwerkzeug.

Im fiktiven Prüfauftrag wird die Stelle als Auffälligkeit M01 dokumentiert. Eine Leckageursache wird daraus nicht allein abgeleitet.

Fachliche Beurteilung und erforderliche Bearbeitung durch den zuständigen Abdichtungsfachbetrieb.
